# Asbestinventarisatetest

Fonteinstraat 59, 3000 Leuven

Attestnummer : 20251022-000109.000

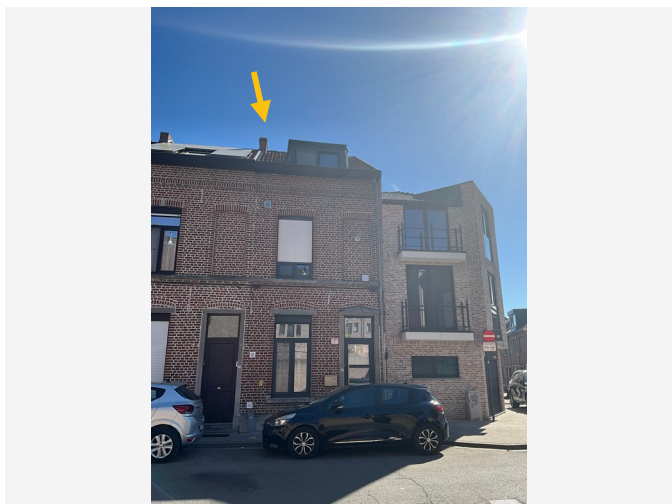
Situeringfoto

**Reden:** Het te onderzoeken materiaal situeert zich hoger dan 3,50 m te rekenen vanaf een veilige ondergrond

**Uitleg van de asbestdeskundige:** Het rookgaskanaal is niet beoordeeld. Aan de binnenzijde is de kachel aangesloten. Aan de buitenzijde is het hoger dan 3,5 meter om de schoorsteen te inspecteren. Het is niet zichtbaar of er een asbestverdacht rookgaskanaal aanwezig is in de schoorsteen. Conform ons inspectieprotocol mogen wij een beperking inroepen voor hoogtes hoger dan 3,5 m. Indien men dit wil laten onderzoeken, dient er een nieuwe afspraak gemaakt te worden en moet er een hoogtewerker voorzien worden, evenals iemand die bevoegd is om deze te bedienen en eventueel een techniek die de al dan niet aanwezige schouwhoek kan afnemen en weer terugplaatsen.

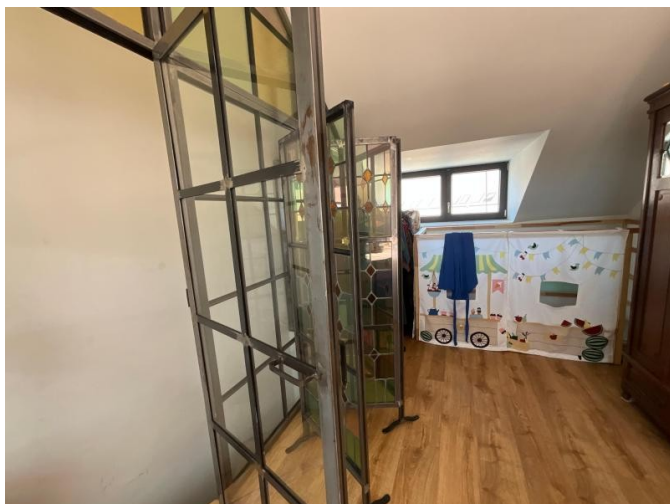
Situeringfoto

**Reden:** Het te onderzoeken materiaal situeert zich hoger dan 3,50 m te rekenen vanaf een veilige ondergrond

**Uitleg van de asbestdeskundige:** Het onderdak is niet waarneembaar vanwege de hoogte, die meer dan 3,5 meter bedraagt. Door de afwerkingsgraad aan de binnenzijde van de bovenste verdieping is het onderdak niet zichtbaar of inspecteerbaar. Alleen destructief onderzoek kan bepalen of het onderdak al dan niet asbesthoudend is (type menuiserite).

Het onderdak was niet inspecteerbaar; volgens de eigenaar is het recent vernieuwd. De facturen zijn bij de eigenaar beschikbaar.

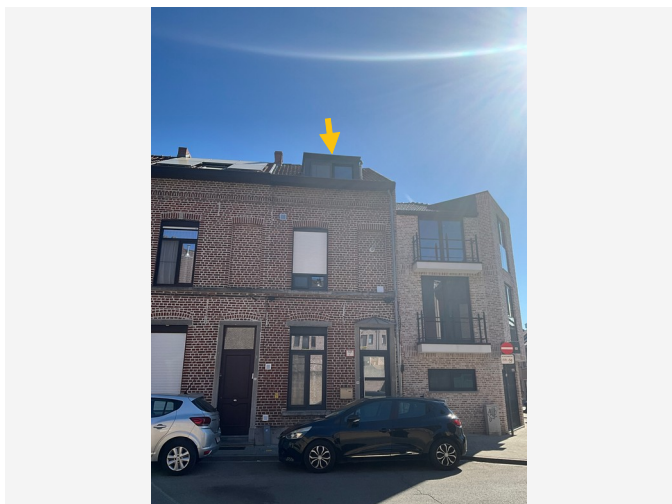
Situeringfoto

**Reden:** Het te onderzoeken materiaal situeert zich hoger dan 3,50 m te rekenen vanaf een veilige ondergrond

**Uitleg van de asbestdeskundige:** Conform ons inspectieprotocol mogen wij een beperking inroepen voor hoogtes hoger dan 3,5 m. Indien men dit wil laten onderzoeken, dient er een nieuwe afspraak gemaakt te worden en moet er een hoogtewerker voorzien worden, evenals iemand die bevoegd is om deze te bedienen

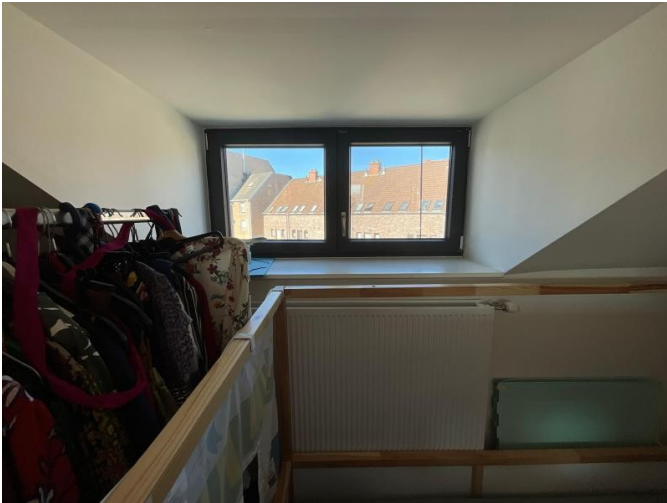
Vrije foto

Er werden voorzetwanden (valse muren) aangebracht. Als deskundige kan ik geen uitspraak doen over eventuele asbestverdachte toepassingen die aanwezig zijn of verborgen zitten achter de voorzetwanden. Bij renovaties, sloop of verbouwingen is het aan te raden een destructieve asbestinventaris op te stellen voor deze ruimtes.

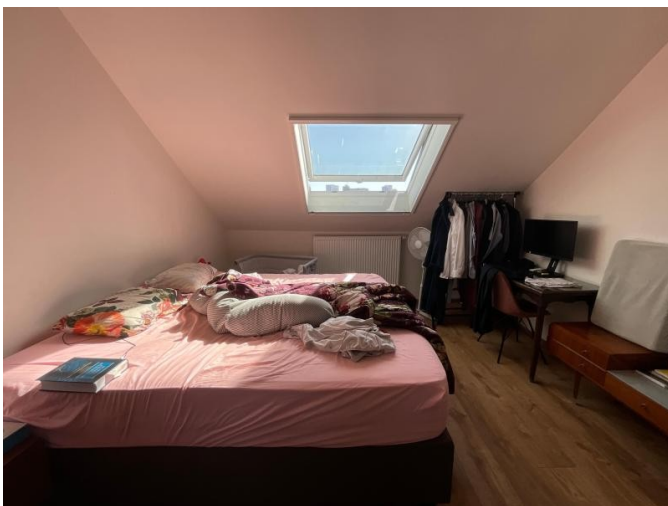
Vrije foto

De plafonds zijn gemaakt van niet-asbestverdachte materialen (bijvoorbeeld laminaat, gyproc, ...), deze toepassingen zijn niet asbestverdacht. We hebben echter niet kunnen vaststellen of er mogelijk asbestverdachte of asbesthoudende materialen achter deze toepassingen aanwezig zijn. Bij renovatie of sloop is het aangeraden om een destructief onderzoek te laten uitvoeren van deze toepassingen.

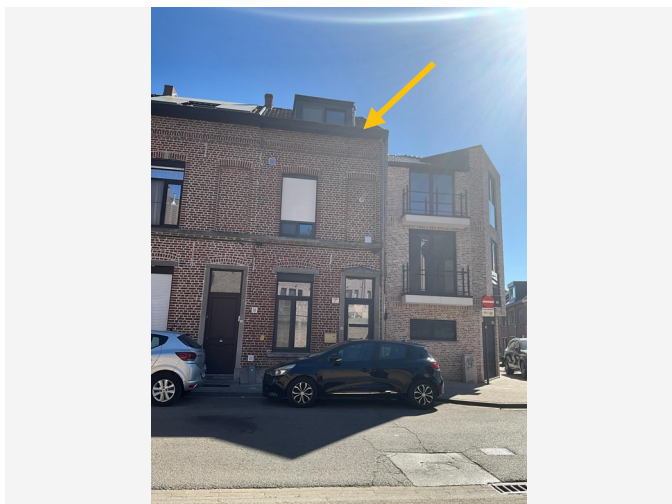
Vrije foto

Tijdens de inspectie werd vastgesteld dat het dak recent vernieuwd werden. De facturen van de uitgevoerde dakwerken zijn bij de eigenaar beschikbaar ter inzage.

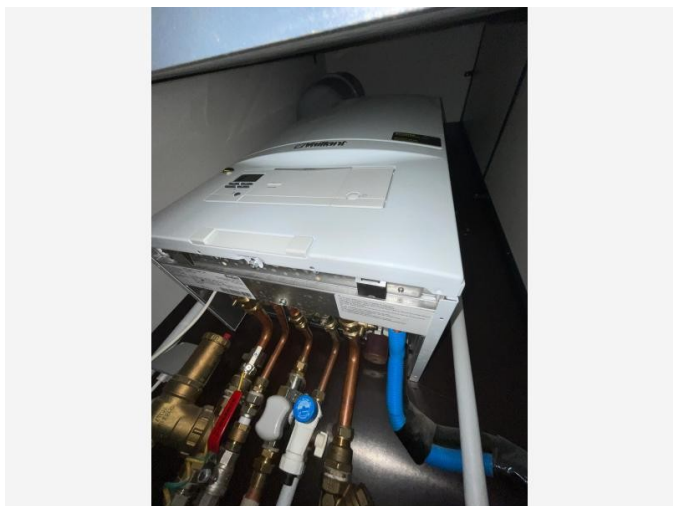
Vrije foto

Tijdens de inspectie werd vastgesteld dat de verwarmingsketel recent werd vervangen. De huidige ketel is van recente datum en bevat geen asbestverdachte materialen.

De factuur van de installatie is bij de eigenaar beschikbaar ter inzage.

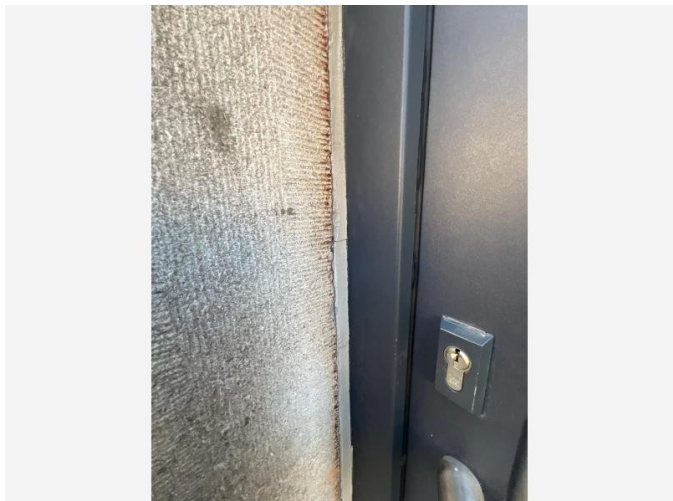
Vrije foto

De aanwezige afdichtingen rondom de verticale wandopeningen bestaan uit niet-asbestverdacht mastiekmateriaal. Facturen aanwezig bij eigenaar

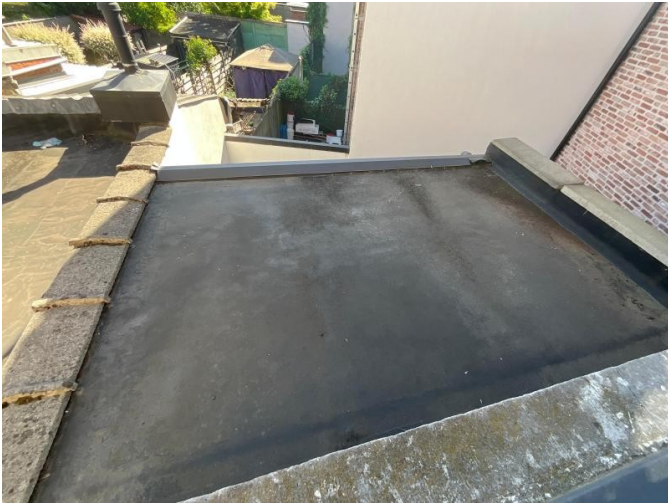
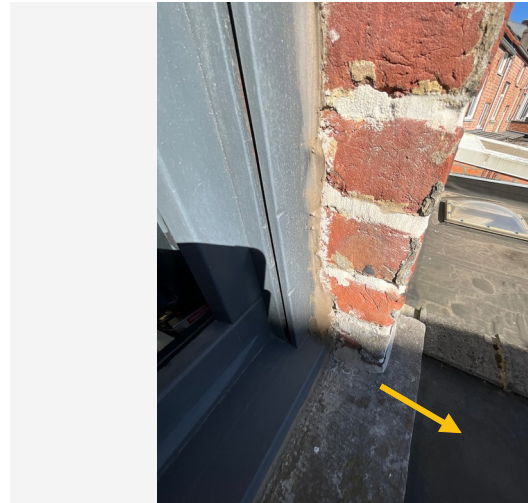
## Fiche 13: Roofing plat dak

Geen asbest

Beschrijving	Roofing plat dak
Omgeving	Buiten
Primaire drager	Plat dak
Bindmiddel van materiaal	Bitumen (roofing, teer, asfalt)
Gebondenheid op basis van bindmiddel	Hecht
Hoeveelheid (oppervlakte - aantal)	• 20,00 m <sup>2</sup> - 1 stuk
Totale oppervlakte	20,00 m <sup>2</sup>
Identificatiemethode	Vaststelling zonder monstername
Destructieve handeling voor identificatie	Nee
Opmerking	<p>Deze oppervlakte, volumes en gewichten zijn niet gemeten, maar geschat op basis van een benadering van de aanwezige roofing (de opgegeven hoeveelheden mogen niet gebruikt worden als maatstaf voor heffingen). Om gevolgschade en lekkages te voorkomen is er niet bemonsterd. We kunnen geen uitspraak doen over de onderliggende lagen. Bij renovatie of sloop dient er een destructief onderzoek uitgevoerd te worden van de roofing.</p> <p>Facturen van plaatsing roofing zijn aanwezig bij de eigenaar</p>

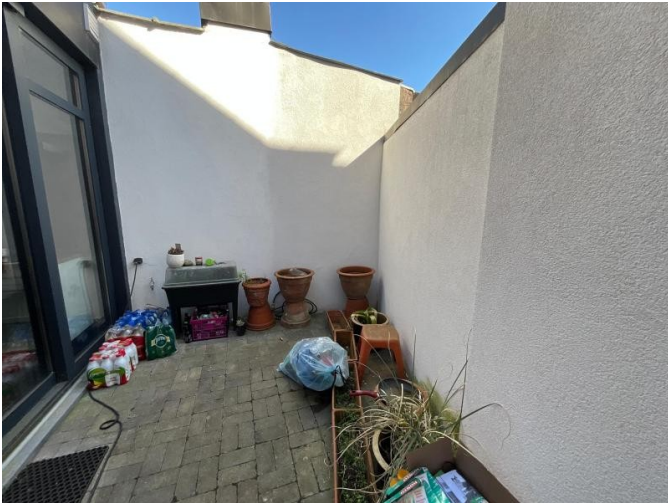
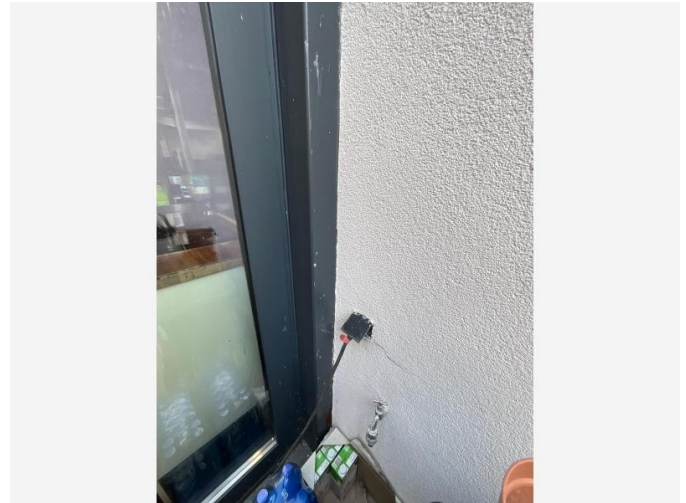
## Fiche 14: Crepi

Geen asbest

Beschrijving	Crepi
Omgeving	Buiten
Primaire drager	Wand buitenschil
Bindmiddel van materiaal	Gips - kalk
Gebondenheid op basis van bindmiddel	Niet-hechtgebonden
Hoeveelheid (oppervlakte - dikte - aantal)	• 35,00 m <sup>2</sup> - 0,50 cm - 1 stuk
Totaal volume	0,175 m <sup>3</sup>
Identificatiemethode	Vaststelling zonder monsternamen
Destructieve handeling voor identificatie	Nee
Opmerking	<p>Deze oppervlakte, volumes en gewichten zijn niet gemeten, maar geschat op basis van een benadering van de aanwezige crepi ( de opgegeven hoeveelheden mogen niet gebruikt worden als maatstaf van heffing).</p> <p>Facturen zijn aanwezig dat de crepi nieuw aangebracht is met de renovaties.</p>
