# Asbestinventarisatetest

Fonteinstraat 59, 3000 Leuven

Attestnummer : 20251022-000109.000

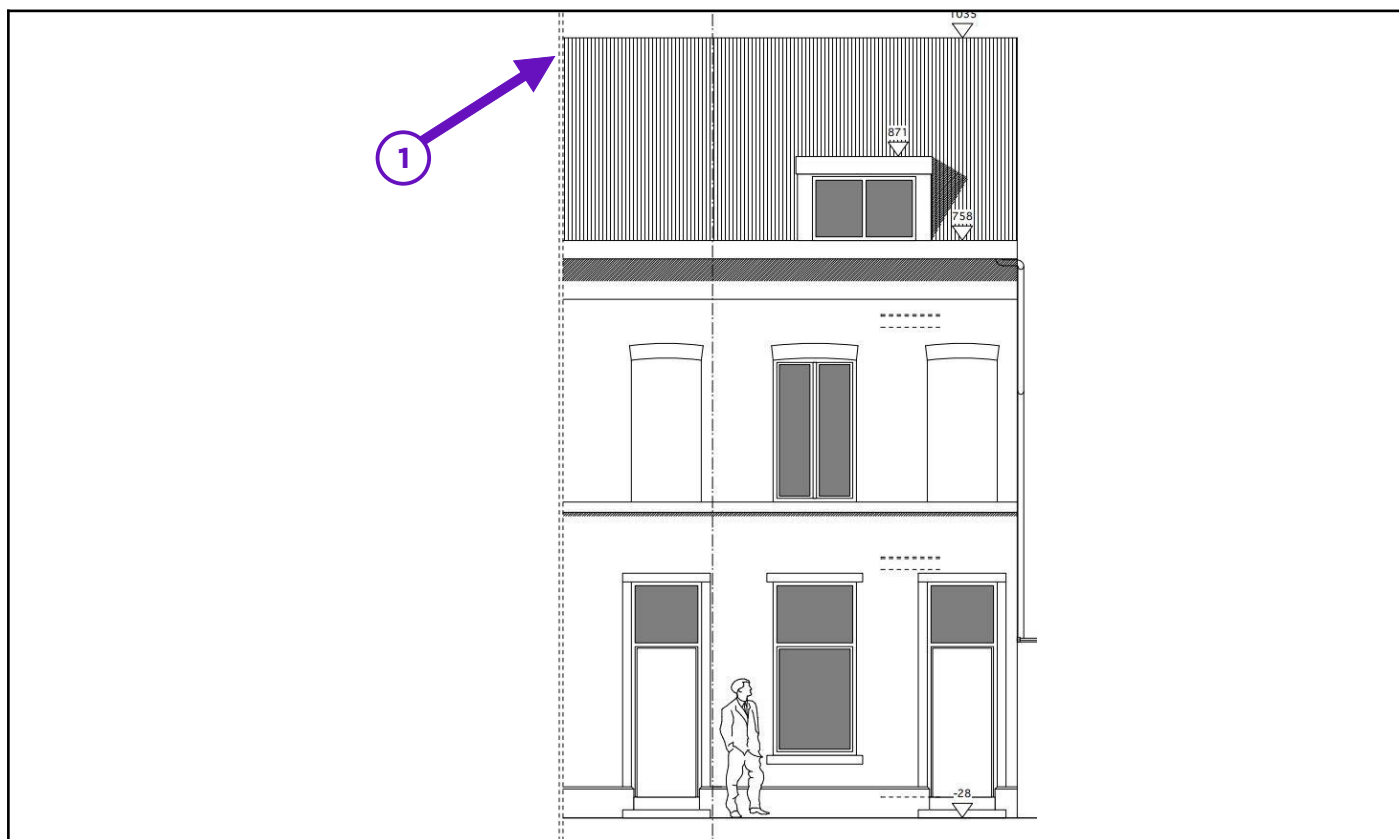
## Plan 1.9: Voorgevel

Beschrijving	Type	Actie
1. Schoorsteen rookgaskanaal	Beperking	-

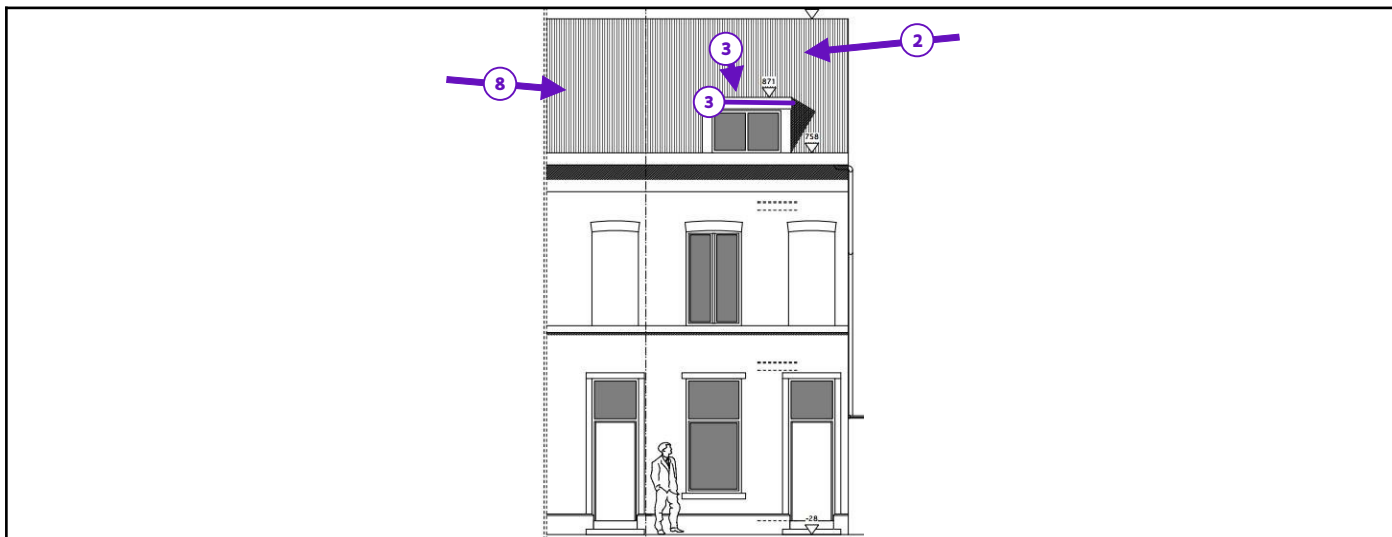
## Plan 1.11: Volledige dak

Beschrijving	Type	Actie
2. Onderdak niet waarneembaar	Beperking	-
3. Plat dak	Beperking	-
8. Dak vernieuwd	Advies	-
